**Instalación:** Tubería de gas submarina

**Proyecto:** Extensión de la vida de diseño de una tubería submarina de los años 90

### Extensión de la Vida Útil de una Tubería<sup>1</sup>

Este caso muestra la extensión de la vida de diseño de una tubería offshore de transporte de gas. El caso se centrará en la implementación de un nuevo sistema de protección catódica mediante ánodos de sacrificio en una estructura de protección.

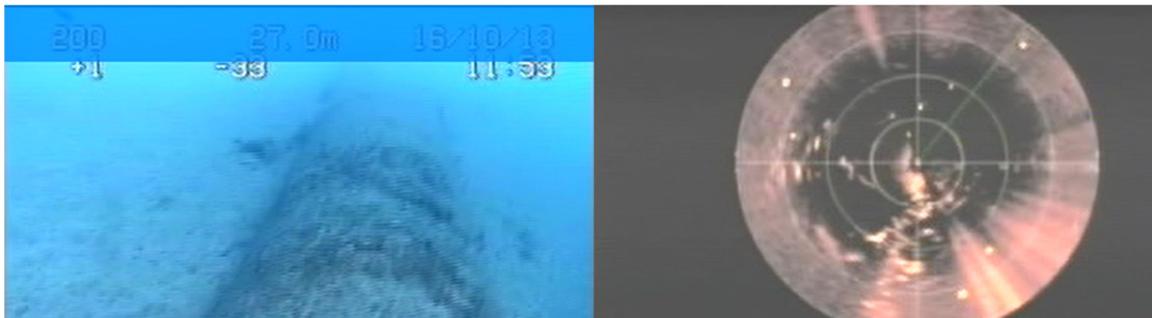
**Vista de la tubería submarina**

La tubería en cuestión tiene un diámetro de 18", fue construida con un acero tipo API 5L X52 y fue comisionada a principios de los años 90. Su MAOP fue de 120bar y actualmente su presión de operación es de 55bar. Su producto es gas.

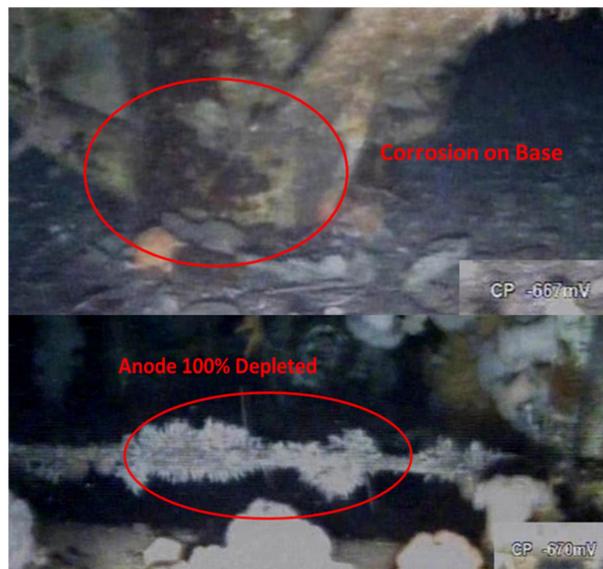
El único problema se encontró en el sistema de protección catódica de una estructura de protección, donde como se puede apreciar en la fotografía, los ánodos estaban totalmente consumidos.

**Corrosión en la Estructura de Protección**

En base a la estándar DNV-RP-B401 se realizó un diseño de un nuevo sistema de protección catódica mediante ánodos de sacrificio de Al-Zn-In Alloy.
